# Denkmalpflege im Kanton Wallis

## Conservation des monuments historiques en Valais

### 1994

*Abgeschlossene Restaurierungen (Auswahl)*  
*Restaurations achevées (sélection)*

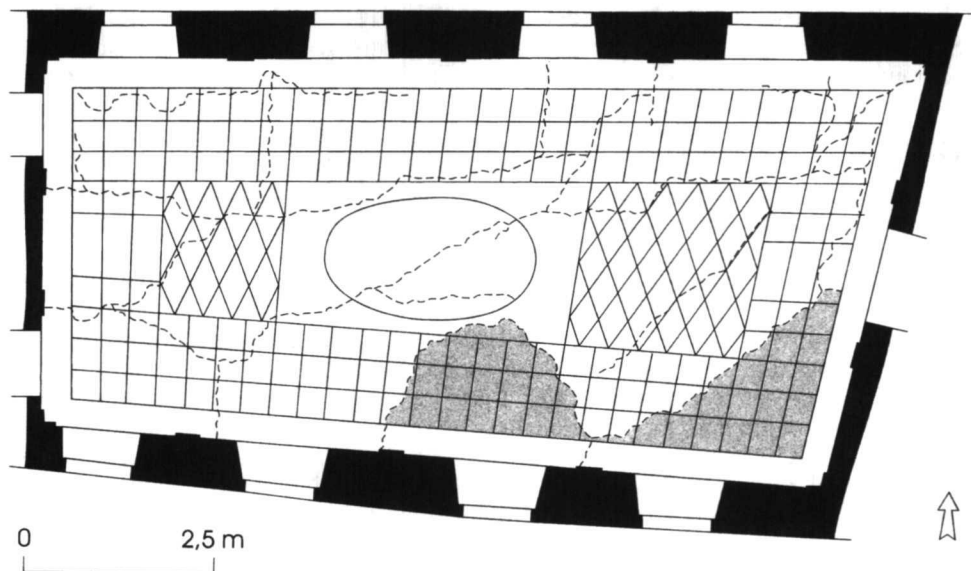
Schäden unterschiedlicher Art haben im Lauf der Zeit das Erscheinungsbild des Marmorsaals in besorgniserregender Weise beeinträchtigt: Während die durch das undichte Dach verursachten Wasserschäden vor allem im nordöstlichen Bereich der Decke nach der 1973 erfolgten Neueindeckung des Daches zum Stillstand gekommen sind, machten sich neue Schäden im Bereich der Fensterbrüstungen bemerkbar (Abb. 19). Undichte Fenster und fehlende Fensterbretter hatten zudem seit längerer Zeit das Eindringen von Feuchtigkeit begünstigt und Anlass zu verschiedenen Ausbesserungen gegeben. Als äusserst gefährlich für den Weiterbestand der wertvollen Stuckdecke waren schliesslich die Risse anzusehen, die, in Längsrichtung des Saals gehäuft auftretend, mit Ablösungserscheinungen der Stuckdecke von ihrem Träger verbunden waren (Fig. 3 u. Abb. 20).

Fig. 3. — Leuk-Stadt, Herrenhaus von Werra, Marmorsaal. Grundriss mit schematischer Angabe der kassettierten Stuckdecke. Gestrichelt: Verlauf der Risse. Hellgrau: durch schlechte Haftung besonders gefährdete Zone.

Die Risse liessen sich nicht nachweisbar auf statische Probleme zurückführen. Sie schienen vielmehr von den unterschiedlichen Materialien und Reaktionsweisen von tragender Balkenlage und aufgehängter Stuckdecke auf die jahreszeitlich bedingten Temperaturschwankungen abzuhängen, die ihrerseits nördliche und südliche Aussenmauer unterschiedlichen Einflüssen (Sonneneinstrahlung!) aussetzen.

Eine Untersuchung der Decke nach Entnahme von Probefeldern hatte ergeben, dass sie eine Dicke von ca. 8 cm aufweist und durch einen zweilagigen, kreuzweise angeordneten Lattenrost an die nordsüdlich dicht verlegten Deckenbalken mit dazwischenliegender Mörtelfüllung aufgehängt ist, deren Tragstruktur sich als gesund erwies. Die untere, ostwestlich verlaufende Lattenlage ist erstaunlich eng verlegt, was einer guten Haftung der schweren Stuckdecke eher abträglich ist. Die Hauptursache für die durch Erderschütterungen begünstigten Risse und Ablösungserscheinungen bestand somit in erster Linie in der schlechten Haftung zwischen Stuckdecke und hölzerner Tragkonstruktion.

*Stuckdecke.* Das über einen längeren Zeitraum beobachtete Rissbild erwies sich als relativ stabil. Nach der Notspriessung des besonders gefährdeten Südostbereichs der Stuckdecke und dem vorsichtigen Entstauben der stark verschmutzten offenen Risse wurden die vom Träger losgelösten Deckenpartien mittels Edelstahlschrauben zurückgebunden. Dadurch war zum einen der Bestand gesichert und zum andern der Eingriff in die wertvolle Stuckdecke auf ein Minimum reduziert. Die durch Feuchtigkeit zersetzten, durch Stossschäden in Mitleidenschaft gezogenen oder gänzlich fehlenden Partien der Kassettendecke, namentlich der Rosetten, wurden, soweit sie das Gesamtbild störten, ergänzt bzw. neu aufmodelliert.

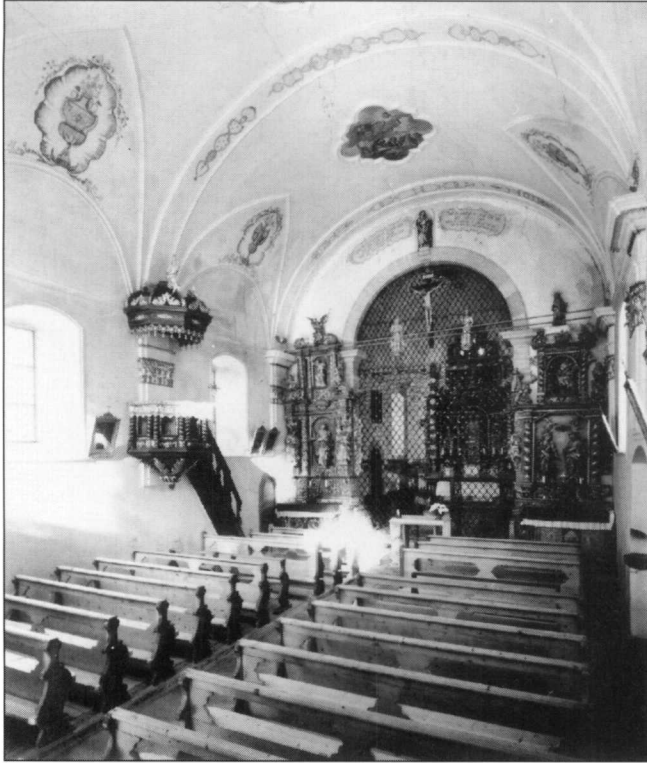
Zudem waren im Schiff, an der Basis des chornahen Gurtbogens, zwei Zuganker eingezogen worden, um einer Senkung der südlichen Flankenmauer entgegenzuwirken (Abb. 3). Infolge einer Erdbewegung, die vielleicht auf einen in den 1950er Jahren im Süden entlang der Kapelle angelegten Graben für die Wasserversorgung zurückzuführen ist, waren im Gewölbe Risse aufgetreten, die, an der Südwestecke ansetzend, gegen die Gewölbemitte hochzogen und sich bis in die Südostecke erstreckten (Abb. 5). Des weiteren hatte die Asbestzementdeckung der Kapelle durch den Wärmestau, den sie zeitweise im Gewölbe verursachte, das Ablösen der Gewölbemalereien begünstigt. Ferner waren Wassereinträge zu verzeichnen, sei es vom ehemals undichten Dach, sei es von den undichten Fenstern der Westfassade. Grundfeuchteschäden waren namentlich im Sockelbereich der Nord- und Westwand festzustellen, wo der bestehende Anstrich durch die Einwirkung von Salzen infolge von Schmelzwasser und Regen abgewittert war.

*Altäre.* Die drei Altäre, Höhepunkte der künstlerischen Ausstattung, zeigten alle ähnliche Schadensbilder (Abb. 3). Neben punktuellen Stossschäden und der allgemein starken Verschmutzung hatten grosse Temperaturschwankungen, zeitweise hohe Feuchtigkeit sowie starke Sonnenstrahlung zu erheblichen Schäden an den grösstenteils original erhaltenen Fassungen geführt. Ausser den stellenweise stark ausgebleichten Farben waren lose Fassungsschichten und, namentlich an den blattvergoldeten Teilen, blasenförmige Abhebungen zu verzeichnen. Das Silber war allgemein stark oxydiert.

**3. Ritzingen,**  
Muttergotteskapelle.  
Inneres gegen den Chor.  
Zustand vor der Restaurierung.

Wegen der bereits erwähnten statischen Probleme im Schiff musste das Prinzip des Zugankers beim chornahen Gurtbogen beibehalten werden, wobei jedoch die beiden bestehenden Eisen durch ein einziges, weniger störendes ersetzt werden konnten (Abb. 3, 9). Der jüngere Betonboden machte einem dem barocken Geist der Kapelle besser entsprechenden Plattenboden aus St. Leonhard-Steinen Platz. Die bestehenden Riemenböden unter den Bänken wurden lediglich ergänzt und ausgebessert. Um den Komfortansprüchen heutiger Kirchenbesucher entgegenzukommen, wurden die Sitzflächen der bestehenden Bänke etwas verbreitert (Abb. 10).

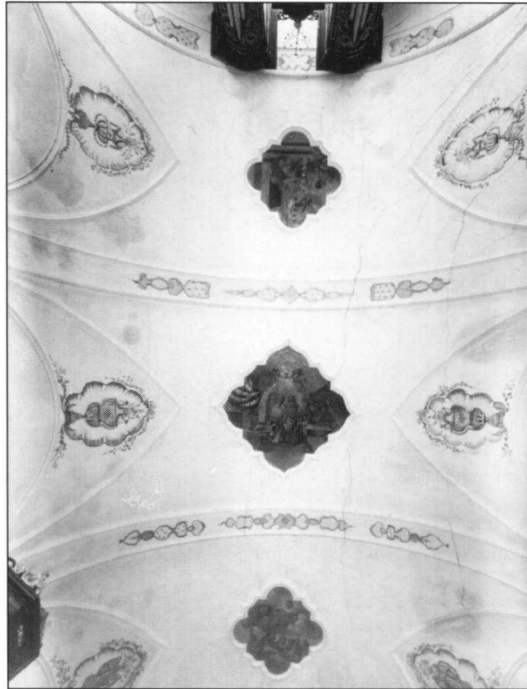
Bei der Untersuchung der Deckenmalereien (Abb. 11) war man mit folgenden Schadensbildern konfrontiert: Risse und Haarrisse infolge statischer Schwächen des Gebäudes; Kondensationsschäden an den Medaillons aufgrund des ungünstigen Raumklimas (Asbestzementdach, Zementputz) mit Wärmestau über dem Gewölbe; maltechnische Schwächen, die durch die ungleichmässige Behandlung des Malgrundes (mit einer Schellack- oder Harzlösung?) bei den in Oeltechnik ausgeführten Medaillons zu starken Oberflächenspannungen, Schwindrissen und schliesslich zu Ablösungserscheinungen der Malschicht geführt hatten. Der Zustand der übrigen, in Leimfarbtechnik ausgeführten Malereien - inklusive der Blumengehänge der Empore - erwies sich in maltechnischer Hinsicht als befriedigend. Zur Verbesserung des Raumklimas und somit zum besseren Schutz der Malereien entschloss man sich zu einer Wärmedämmung des Gewölbes, unterstützt durch den bereits erwähnten Ersatz des Zementputzes durch einen atmungsaktiven Kalkputz. Die abrollenden Malschichten wurden mittels eines Heissiegelklebers zurückgebunden und - wie das gesamte Gewölbe - trocken gereinigt, die Risse mit einem weichen Mörtel gekittet. Die zurückhaltenen Retuschen erfolgten in Aquarelltechnik. Lasierende Kalkkaseinanstrieche sorgten für die abschliessende farbliche Integration (Abb. 12).

**11. Ritzingen, Muttergotteskapelle.**  
Blick ins Gewölbe. Zustand vor der Restaurierung.

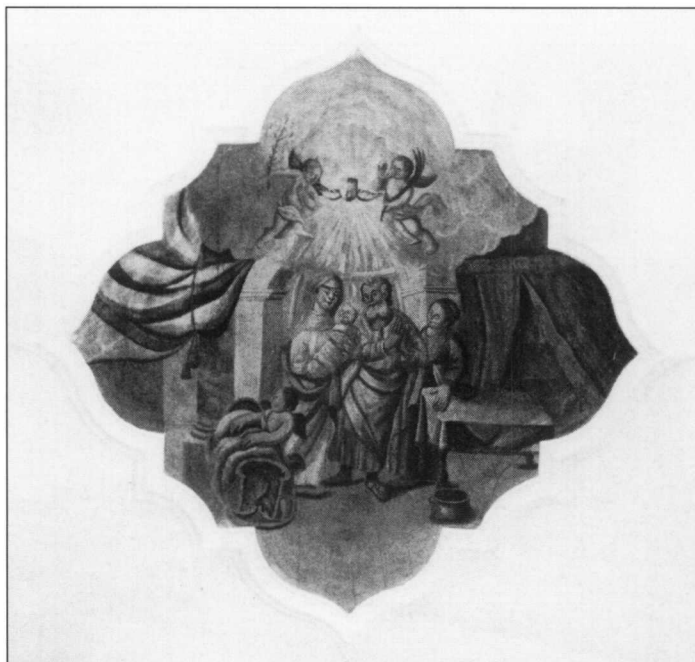
**12. Ritzingen, Muttergotteskapelle.**  
Gewölbemedailon mit Geburt der Maria. Zustand nach der Restaurierung.

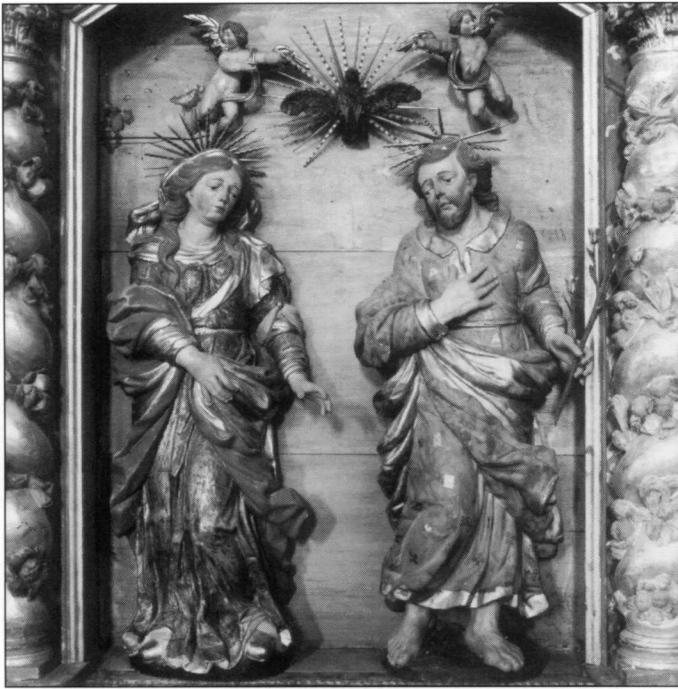
**13. Ritzingen,**  
Muttergotteskapelle.  
Altar der Hl. Familie (rechter  
Seitenaltar), Hauptnische (Je-  
suskind 1972 entwendet).  
Zustand vor der Restaurie-  
rung.

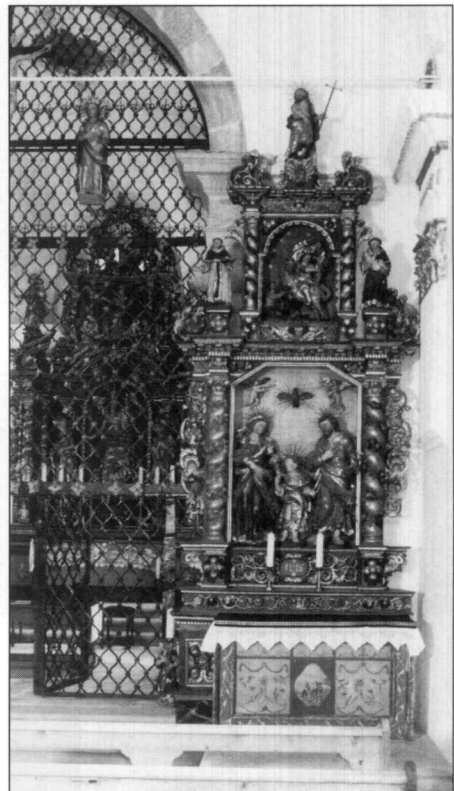
**14. Ritzingen,** Muttergotteskapelle.  
Altar der Hl. Familie (rechter Seitenaltar) nach der  
Restaurierung (Jesuskind ergänzt).

Angesichts der hohen Qualität der Altäre beschränkte man sich bei der Instandsetzung strikte auf substanzsichernde und im Hinblick auf die Lesbarkeit des künstlerischen Gesamteindrucks notwendige Massnahmen: Zurückbinden aufgeworfener und blasenförmig abgehobener Grundierungen und Farbschichten, zurückhaltende Ergänzung abgebrochener Teile, Aufgründieren lediglich grösserer Fehlstellen. Kleinere Schäden wurden nur eingetönt. Retuschen erfolgten mittels Aquarellfarben in Tratteggio-Technik, d.h. in feiner Strichmanier, auch beim Gold, wo man nur die wirklich störenden, grossen Fehlflächen mit Blattgold schloss (Abb. 9,14).

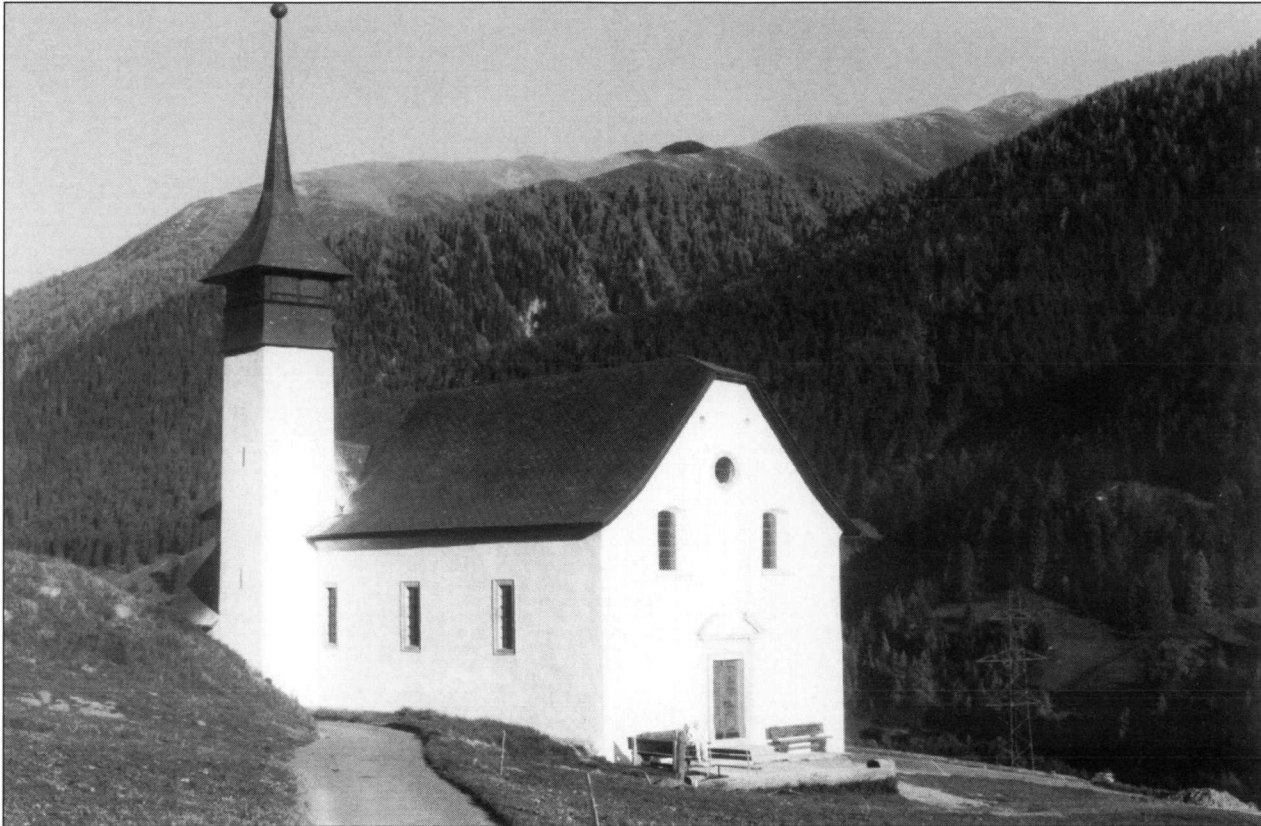
**15. Ritzingen, Muttergotteskapelle.**  
Ansicht von Nordwesten. Zustand nach der Restaurierung.

Im Zuge der Innenrestaurierung, die den Kapellenraum stark aufwertete, äusserte die Bauherrschaft den Wunsch nach einer Verbesserung des vernachlässigt wirkenden Aeusseren. Nach längerer Diskussion einigte man sich schliesslich darauf, den sehr harten Zementputz, der sich nicht ohne Verletzung des Bruchsteinmauerwerks hätte entfernen lassen, sandzustrahlen und mit einem neuen Deckputz zu versehen. Dabei entschied man sich - zugunsten der Einheitlichkeit des äusseren Erscheinungsbildes der Barockkapelle -, die kräftig abgesetzte und gegenüber der Putzflucht zurückstehende Eckquadrierung des Turmschafts sowie den gefugten Bruchsteinsockel neu zu bewerfen (Abb. 15).

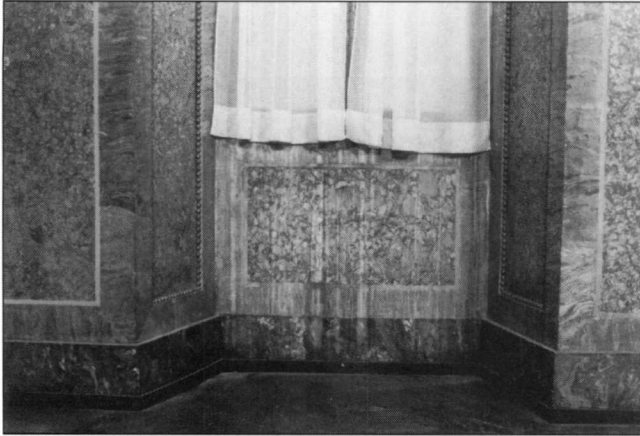
Der Marmorsaal zeigt in den von Feuchtigkeit betroffenen Stellen, namentlich an Fensterbrüstungen und -leibungen, ältere, nicht immer nach allen Regeln der Kunst ausgeführte Ausbesserungen. Diese zeigen deutlich die hohen Ansprüche, die sich an das Können des Handwerkers stellen, um Farbton und Struktur des Originals zu treffen.

**19. Leuk-Stadt, Marmorsaal.**  
Durch undichte Öffnung verursachte Verluste am Stuckmarmor einer Fensterbrüstung der Südfront.

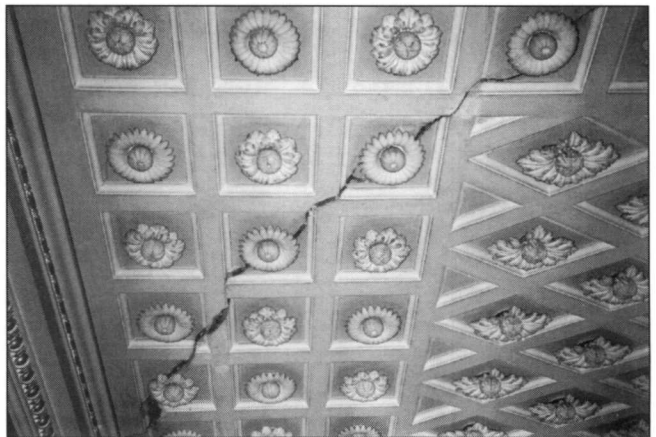
**20. Leuk-Stadt, Marmorsaal.**  
Teilansicht der Kassettendecke mit typischen Risschäden.

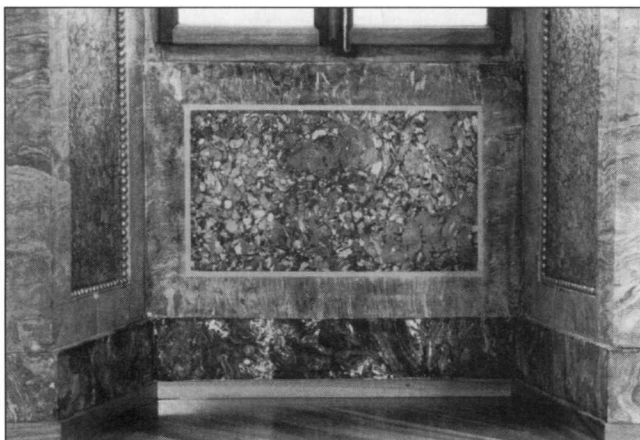
**21. Leuk-Stadt, Marmorsaal.**  
Stuckmarmor der Fensterbrüstung nach der Restaurierung.

*Fenster.* Die teilweise beschädigten und gesprungenen Fenstersohlbänke aus Naturstein mussten ersetzt werden. Die alten Sprossenfenster wurden instand gesetzt, die verwitterten hölzernen Wetterschenkel von Fensterrahmen und -flügel erneuert. Damit war eine wichtige Schadensquelle behoben, die durch eindringende Feuchtigkeit grosse Bereiche der Fensterbrüstungen in Mitleidenschaft gezogen hatte (Abb. 21).

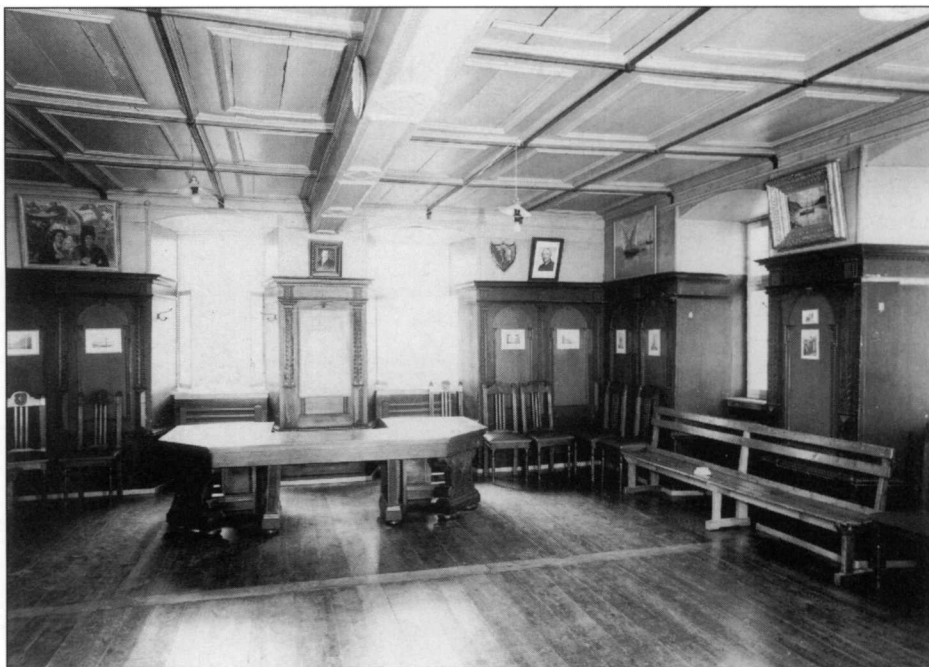
32. St-Gingolph, ancien château, salle du Billard. Etat avant restauration.

La salle lambrissée (Ill. 32), d'une surface de près de 90 m<sup>2</sup> présentait, lors de son analyse<sup>5</sup>, de nombreux problèmes de compréhension: l'ensemble du plafond, des boiseries et de la porte semblait résulter d'interventions différentes, d'autant plus que de nombreuses reprises furent constatées au niveau des assemblages des différents éléments (panneaux, corniches). Lors d'une première approche, les riches boiseries principales à panneaux cintrés (d'inspiration Renaissance), encadrés de petits pilastres à palmettes, avec millésime 1655 sur la traverse du cadre de la porte, semblaient plus tardives que le plafond et le lambris haut. La porte elle-même et son encadrement avaient été rallongés et élargis, soit pour s'adapter à un passage élargi, soit suite à l'adaptation au vide actuel d'une porte récupérée (Ill. 33). La dépose intégrale des menuiseries a permis un bref constat archéologique des parois. Il en ressort que celles-ci étaient couvertes d'un crépi couvrant assez soigné, donc à vue, ce qui signifie que la pièce n'avait pas de menuiseries à l'origine. De plus, l'accès actuel est soit entièrement forcé dans une maçonnerie plus ancienne, soit il a élargi une ouverture déjà existante. Cela semble plus probable étant donné que la paroi ne montre pas d'autres entrées et que les trois parois restantes correspondent à des façades extérieures. Il n'est pas exclu que la porte ait été réutilisée et adaptée à une ouverture élargie lors de la pose des menuiseries.
